ETUDE DES POTENTIALITES URBANISTIQUES ET PATRIMONIALES DE L'ENTITE DE THUIN (Partie I)

La section de Ragnies

Décembre 2001

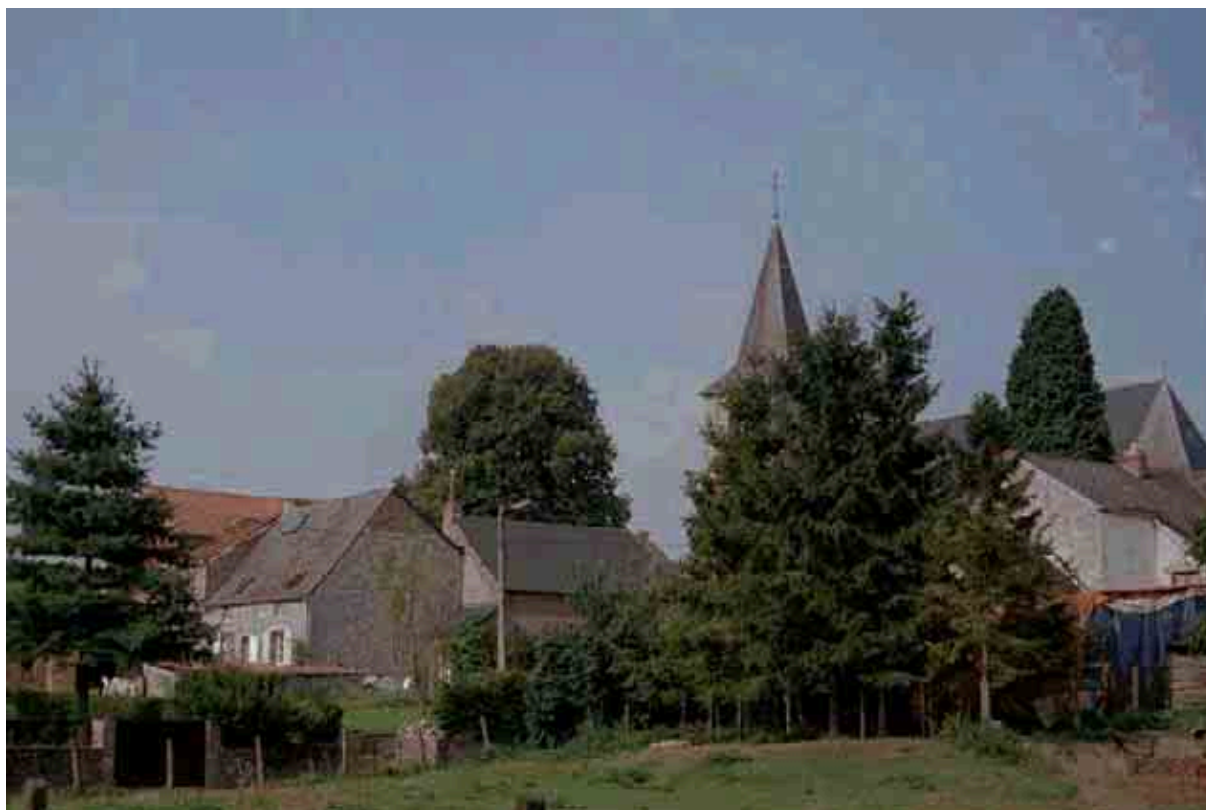
1. Vue vers l'église depuis la rue Saint-Véron.

Ragnies est un village de plateau au relief modéré. Les percées paysagères qui existent à travers des trouées de l'habitat sont importantes à protéger d'autant plus qu'elles donnent des vues sur le noyau bâti le plus ancien.

Celui-ci s'articule autour de la place de Ragnies : l'église Saint-Martin, dont la nef et la tour romane remontent au XII^{ème} siècle, constitue le vestige le plus ancien. Elle est classée comme monument depuis 1936.

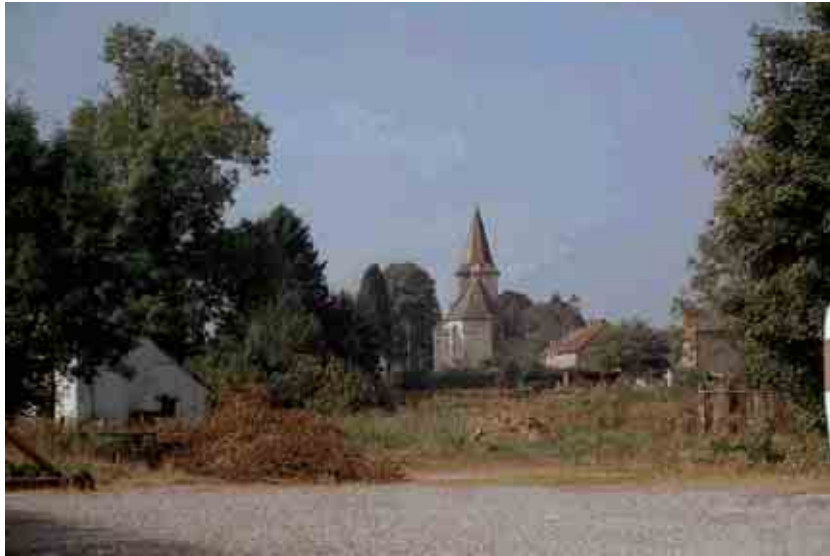
2. Vue vers l'église depuis l'arrière du café, rue de la Roquette.

Avec sa haute flèche octogonale d'ardoises, l'église est un point de repère important, visible par de nombreuses percées paysagères. On aperçoit ici le chevet plat en pierre bleue du choeur de style gothique hennuyer datant de la fin du XVIème - début du XVIIème siècle.

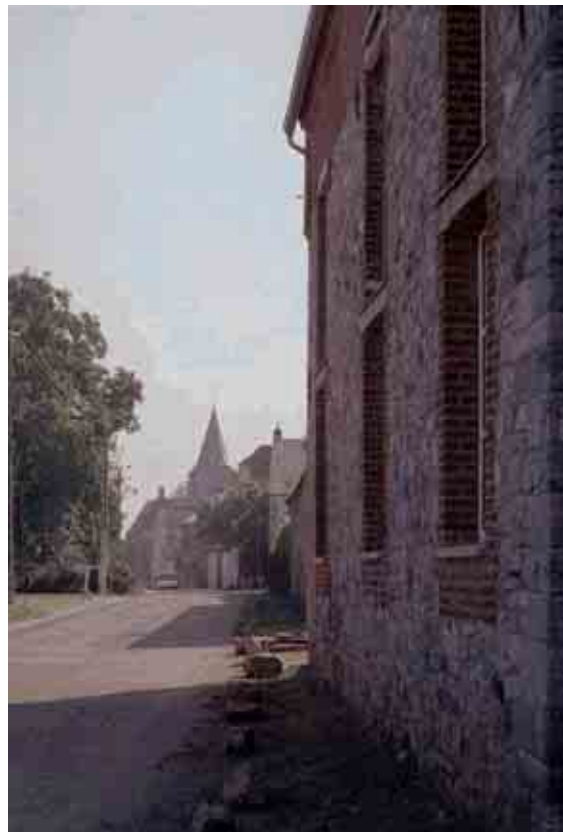
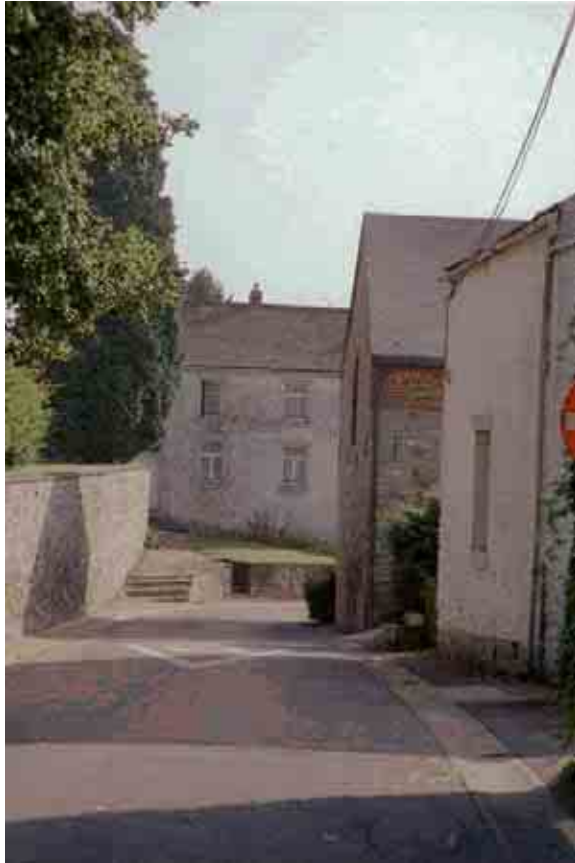
4. Rue Saint-Véron.

Cette vue traduit l'équilibre et l'harmonie régnant entre le bâti et l'espace :

- le mur qui délimite la place en contrepoint du bâti situé en face;
- les maisons basses en correspondance avec l'étroitesse de la rue;
- l'intéressant patrimoine bâti en fond de perspective;
- l'harmonie entre murs et végétations, de grande dimension pour l'espace public et de plus faible ampleur pour l'espace privatif du n° 22 de la rue Saint Véron.

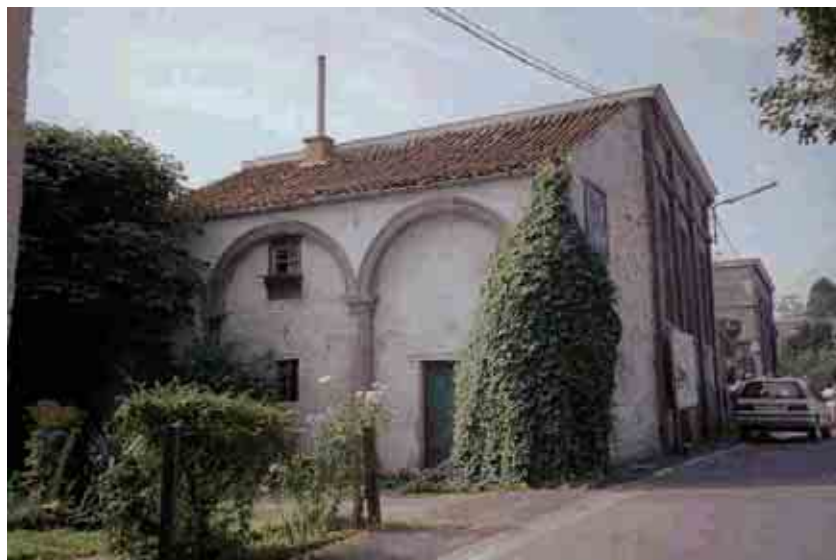
5. Arcades en pierre - rue Saint-Véron.

La façade en briques de cette petite annexe est parée de deux jolies arcades en plein cintre en pierre retombant sur une fine colonne. Ces arcades datant du XVIIIème siècle proviendraient, selon les archives consultées à Mons par M.Anize, d'une ancienne nef de l'église de Ragnies. Elles sont reprises à l'Inventaire.

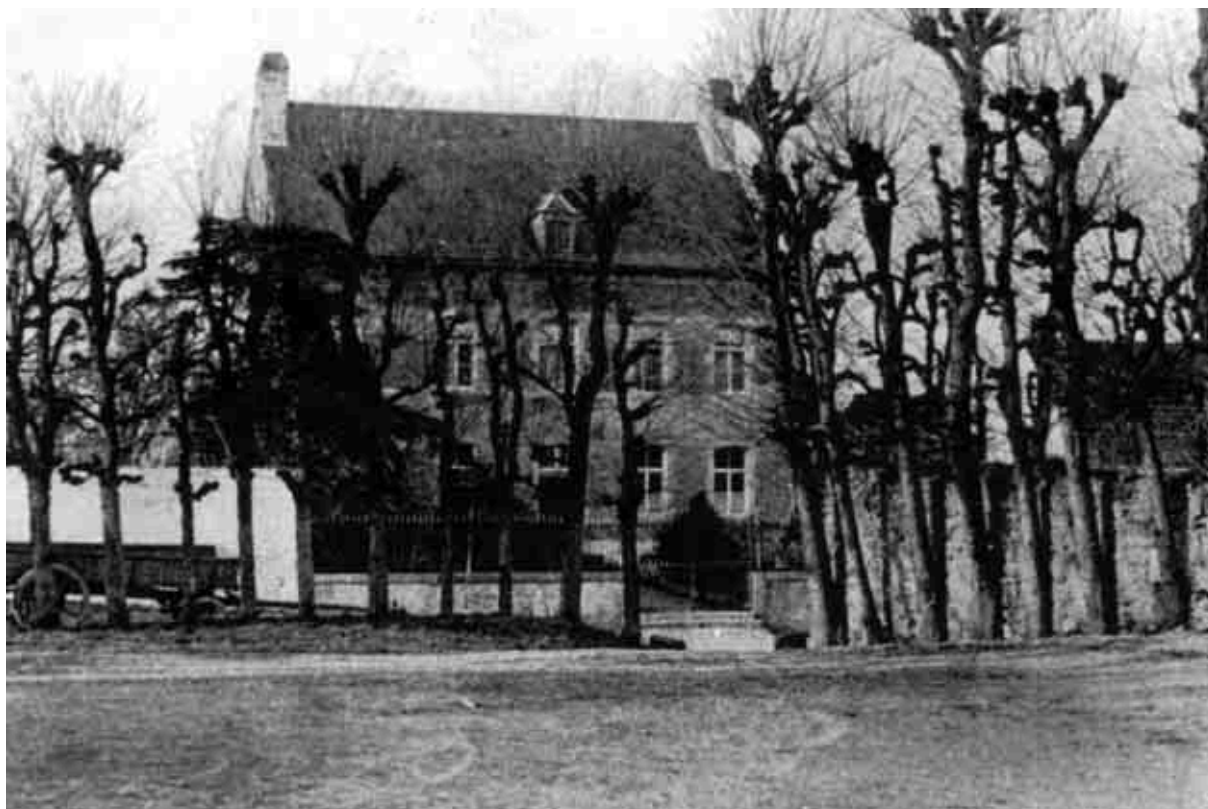
6. La place de Ragnies au début du XXème siècle (Ancienne carte postale, Coll. privée M. Anize).

La place de Ragnies forme un ensemble architectural d'un grand intérêt patrimonial. Elle est rehaussée par la présence de deux bâtiments classés, l'église Saint-Martin et le presbytère que l'on voit sur la vue ancienne dans un environnement arboré. A l'époque, la place a encore l'aspect d'une esplanade de terre battue. Des coins de celle-ci, partent les principales rues du village, dont le tracé n'a pas été modifié depuis le XVIIIème siècle.

Si l'important potentiel de la place est indéniable, certaines interventions - tant urbanistiques qu'architecturales - permettraient de le mettre en valeur. On peut féliciter les associations locales qui s'impliquent dans son embellissement par la réalisation de plantations et appellent à une réflexion générale pour l'ensemble de l'espace.

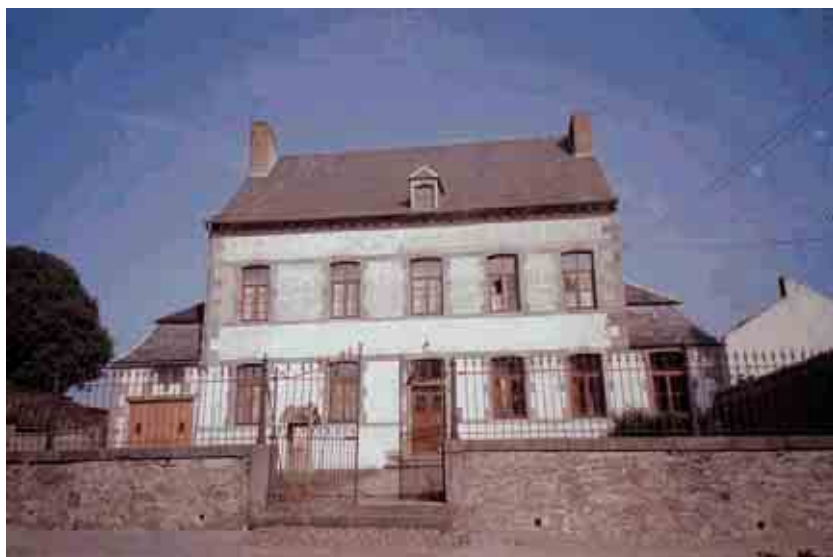
7. Presbytère - place de Ragnies, n° 4.

Bordant le front nord de la place, le presbytère a été construit vers 1770 et présente les caractéristiques du style classique. Les archives attestent la présence d'un presbytère dès la fin du XV^{ème} siècle. La façade de l'actuel bâtiment compte cinq travées régulières avec une entrée axiale. Elles sont marquées par des fenêtres rectangulaires reliées par des bandeaux horizontaux de pierre. La pierre est utilisée également pour les encadrements des fenêtres et les chaînages d'angle. L'édifice est coiffé d'une toiture d'ardoises à coyau. Il est monumentalisé par sa situation légèrement surélevée au cœur d'un jardin précédé d'une grille. Avec l'église, il constitue le seul édifice actuellement classé comme monument dans le village.

De nombreux membres d'associations désirent que ce beau bâtiment classé soit restauré de toute urgence. L'état du toit compromet l'ensemble; le garage tombe déjà en ruines; le tout est en péril.

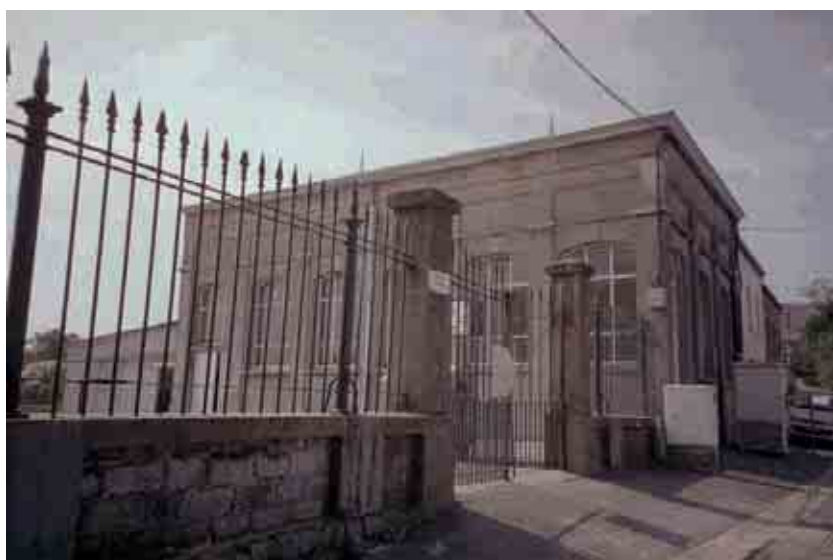
8. Bâtiments de l'école sur la place.

Faisant pendant au presbytère, également précédée d'une grille en fer forgé, l'école constitue un point d'animation. De style néoclassique de la deuxième moitié du XIX^{ème} siècle, le pavillon bordant la place s'intègre sans heurt dans le cadre rural ancien de celle-ci. Il suffirait d'une couche de peinture fraîche pour faire ressortir l'ordonnance régulière de cette architecture.

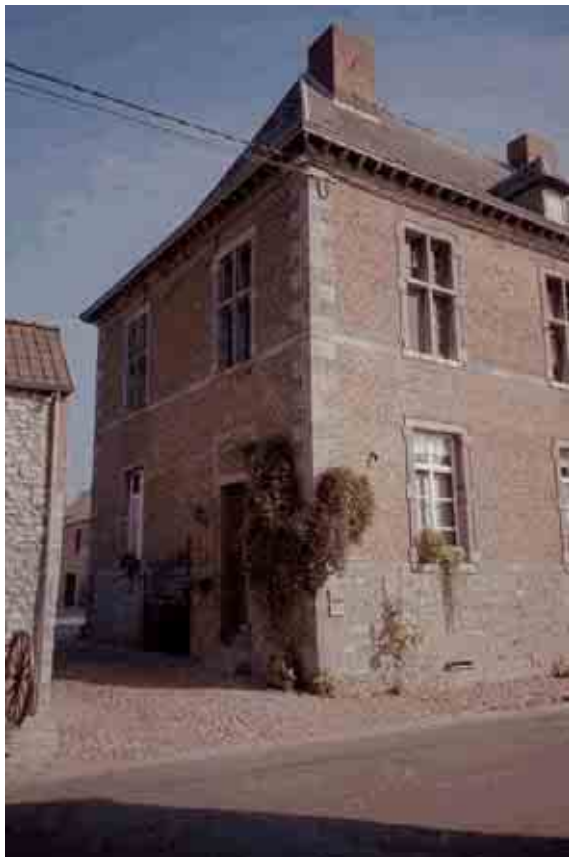
9. Rue Lieutenant Général Conreur n° 2, « ferme espagnole » ou « Maison des Mascart ».

A proximité de la place, subsistent, le long des fronts bâtis, quelques remarquables témoins architecturaux du passé historique de Ragnies. L'ancienneté de cette habitation est attestée notamment par l'emploi de moellons dans le soubassement mais aussi par la présence de fenêtres à croisée de pierre caractéristiques des logis traditionnels. Remontant au début du XVIIIème siècle, elle aurait été à l'origine propriété de l'abbaye de Lobbes. Elle est reprise à l'Inventaire et mériterait le classement (pastille).

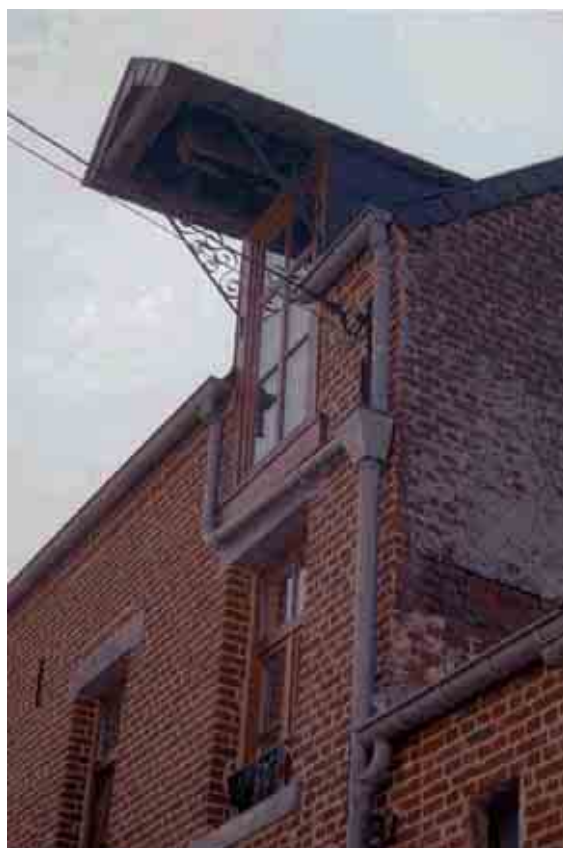
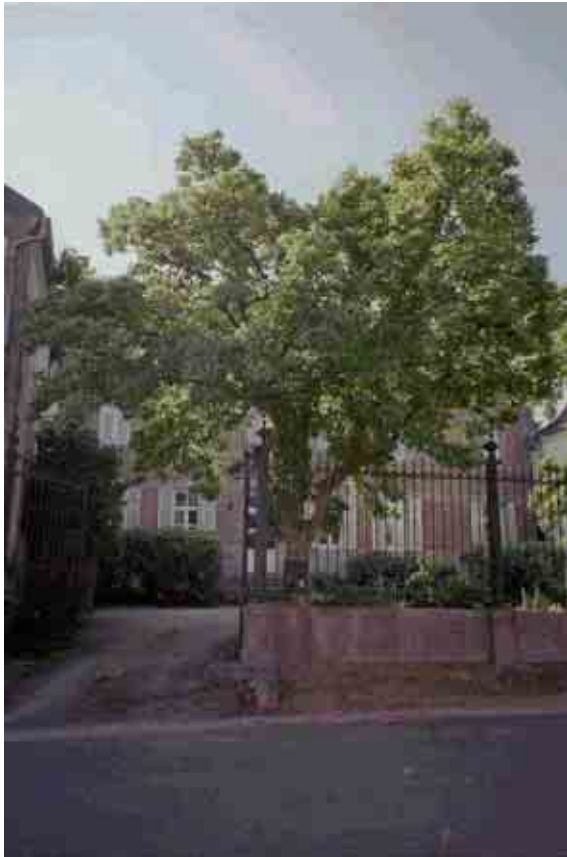
11. Rue Lieutenant Général Conreur n° 3 : grille, cour et arbre.

Cette maison de maître datant du début du XIX^{ème} siècle est précédée d'une avant-cour magnifiquement arborée qui préserve l'intimité des habitants; l'arbre joue la transition entre espace privé et public. La bâtisse est reprise à l'Inventaire et mériterait le classement (pastille).

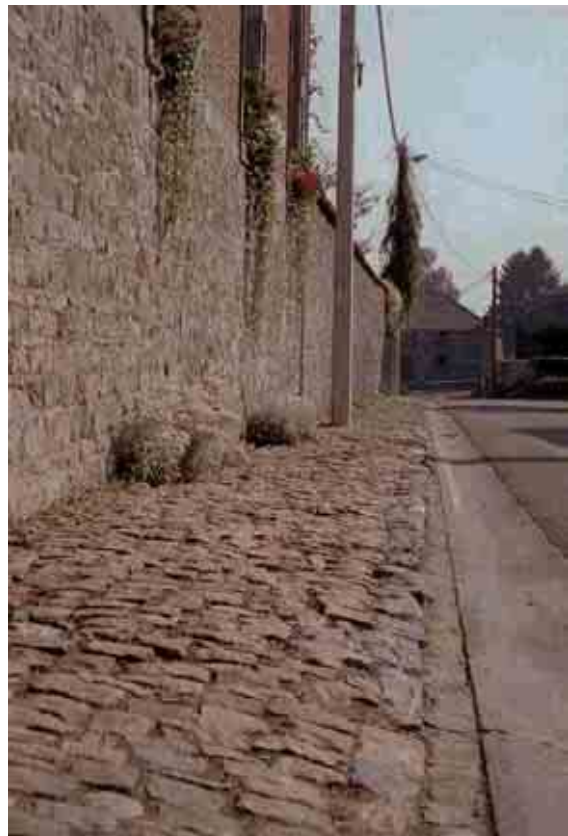
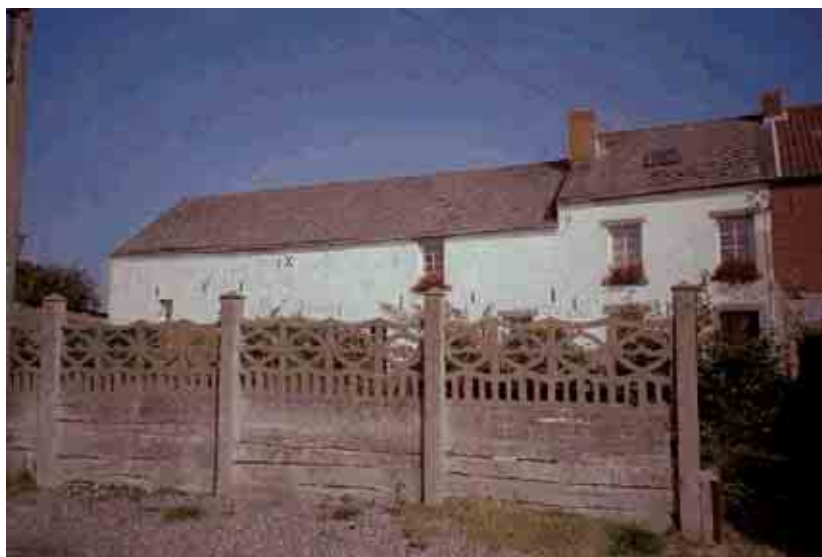
13. Balustrade en béton, rue Lieutenant Général Conreur.

Cette vue montre la qualité de l'entretien de cette petite ferme fleurie, toute simple, datant vraisemblablement du XIX^{ème} siècle et couverte d'un beau badigeon blanc. Remarquons également l'élégant dessin en courbes de la balustrade en béton qui limite le jardinet avant.

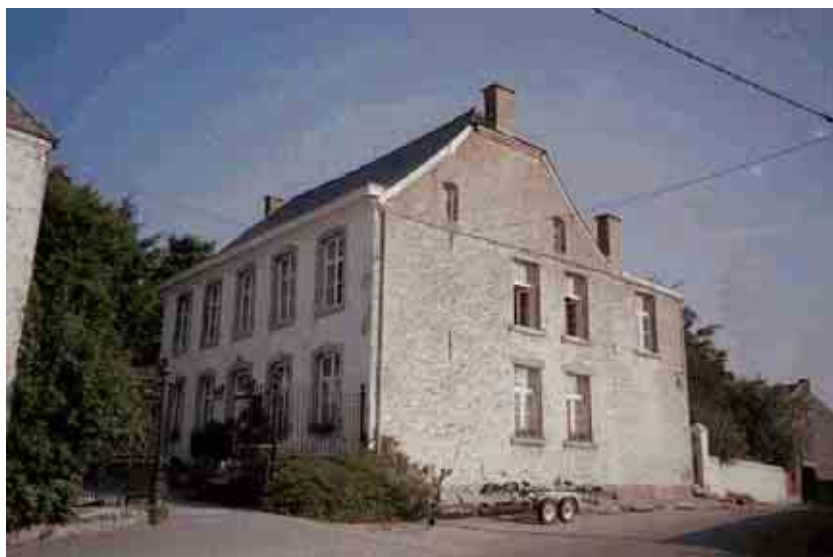
15. Rue du Tambourin, n° 4.

On retrouve ici au n°4 la belle ordonnance classique et les travées régulières caractéristiques des édifices de la fin du XVIIIème siècle. L'implantation perpendiculaire à la voirie atteste aussi l'ancienneté. L'édifice est repris à l'Inventaire et mériterait le classement (pastille).

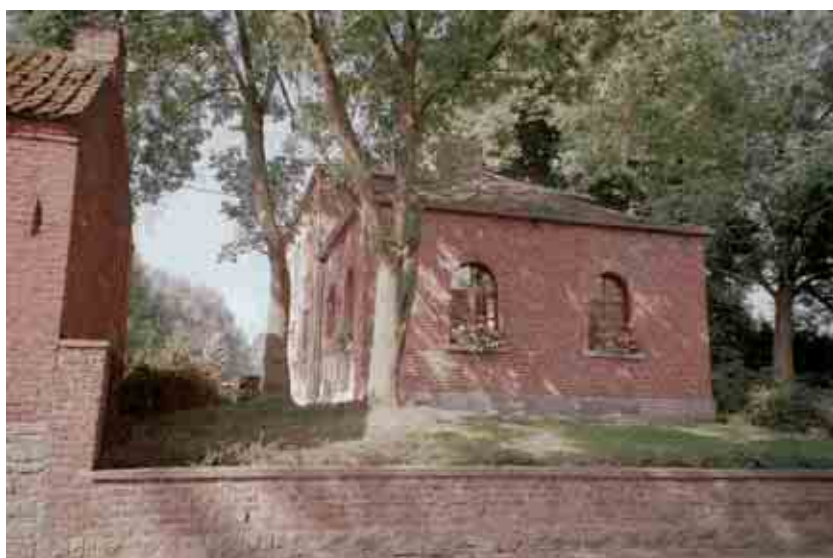
16. Ancienne école du village rénovée et réaffectée en habitat.

La rue de l'Escafène préserve une jolie petite école rurale datant vraisemblablement de la fin du XIXème siècle. Toute en briques, présentant d'élégantes fenêtres en plein cintre, elle est mise en valeur par un beau cadre de verdure et offre aujourd'hui un écrin paisible pour une habitation.

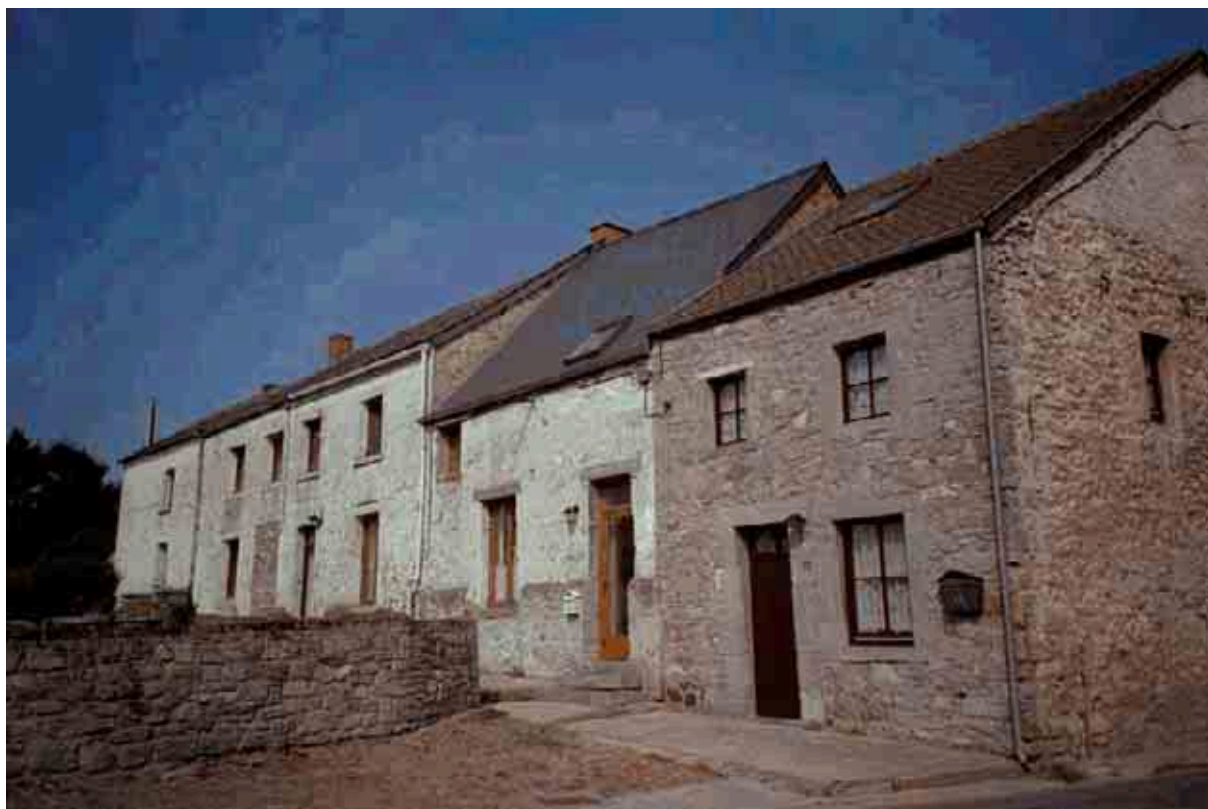
17. Rue de la Roquette, n^{os} 22, 24, 26 : ensemble perpendiculaire à la voirie.

L'analyse des cartes anciennes montre l'ancienneté du bâti de la rue de la Roquette. Ici, un ensemble de modestes bâtisses en briques et moellons dont l'alignement reste homogène dans une certaine diversité : l'unité est à peine brisée par le changement de pente dans les toitures et de matériau ou couleur dans les façades.

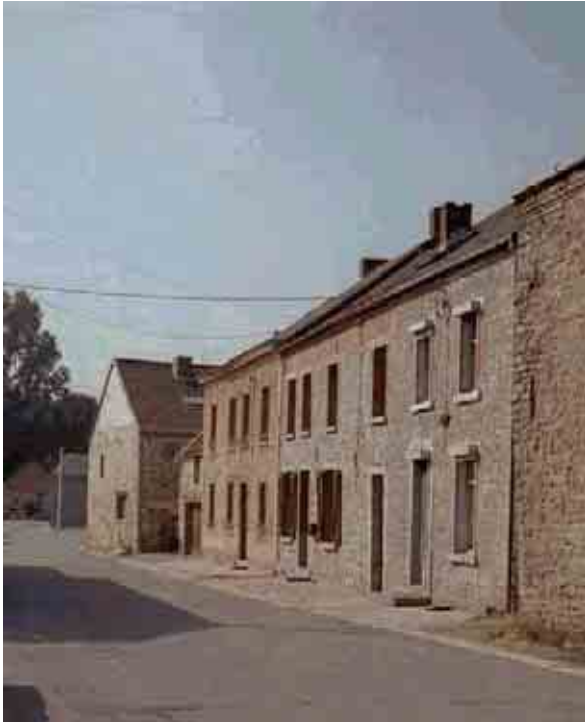
18. Rue de la Roquette, n^{os} 14, 16 et 18

Autre front de bâtisse homogène dans le rythme des travées, dans la continuité de la ligne de faîte, et dans les matériaux. Cet alignement rectiligne est fermé par le volume en léger décrochement en fond de perspective. Le seul petit élément perturbant est la présence de volets à enrouleurs en saillie sur la première maison.

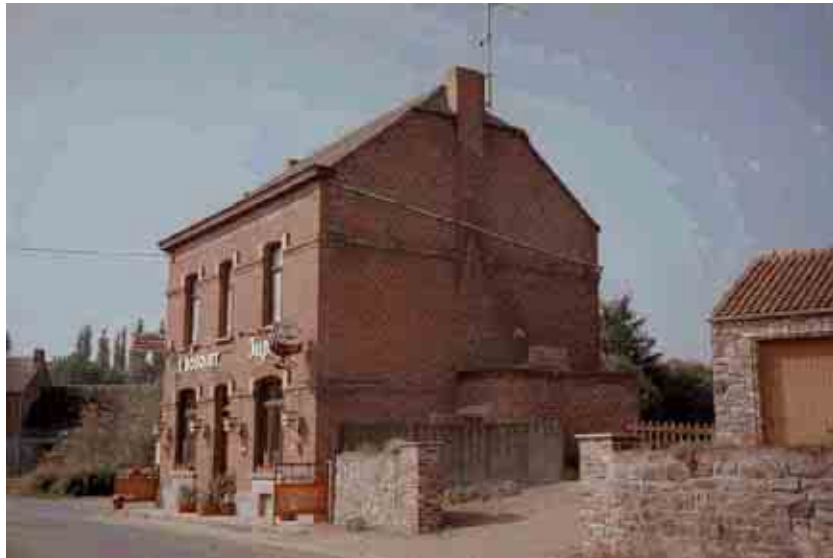
19. Café le Bosquet, rue de la Roquette.

Le seul café de Ragnies, « Le Bosquet », possède le charme typique des authentiques cafés de village. Bien entretenu, il marque un lieu de convivialité et un espace d'accueil à l'entrée du village qui, par ailleurs, ne possède plus de commerces. Cet aspect est important dans le cadre de la valorisation de Ragnies comme « plus beau village de Wallonie ».

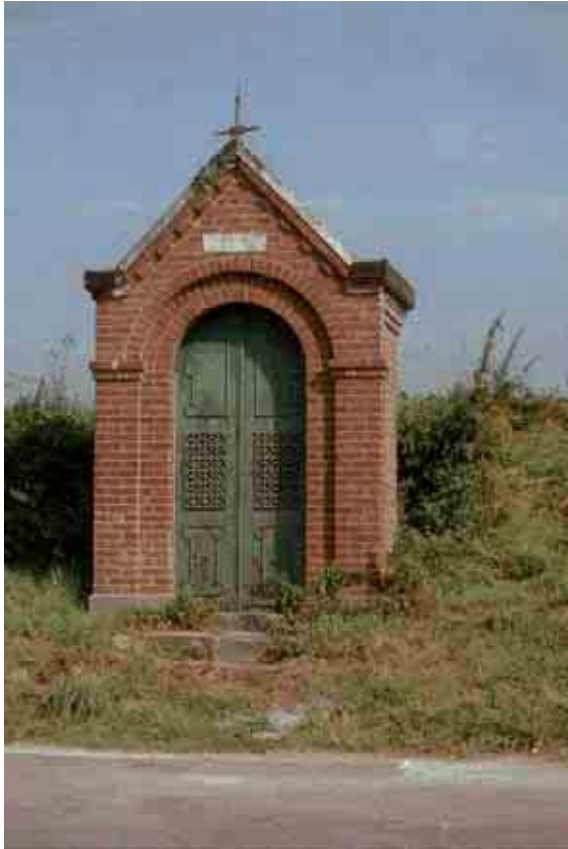
20. Chapelle Saint-Roch, rue de la Roquette : « Saint-Roch, priez pour nous ».

Petit édicule en briques doté d'une porte métallique présentant un remarquable décor ajouré. Ces témoins de l'art de la ferronnerie souvent laissés sans entretien tendent à disparaître.

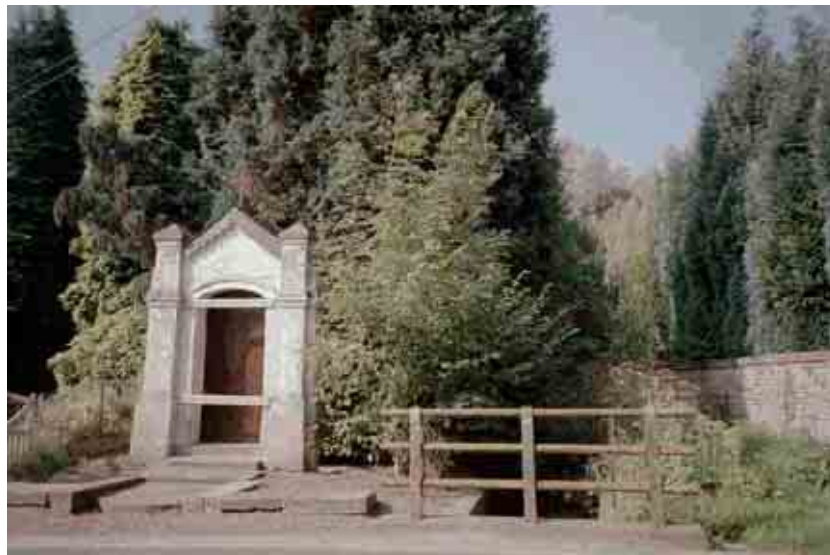
21. Ruisseau du marais, pont et chapelle en cours de restauration, rue de l'Escafène.

Souvent implantées dans un cadre de verdure, les chapelles et potales font partie du petit patrimoine caractéristique des routes de villages. Elles sont liées à la piété populaire et sont fréquemment appréciées par la population. La présence du pont et du ruisseau ajoute une touche bucolique.

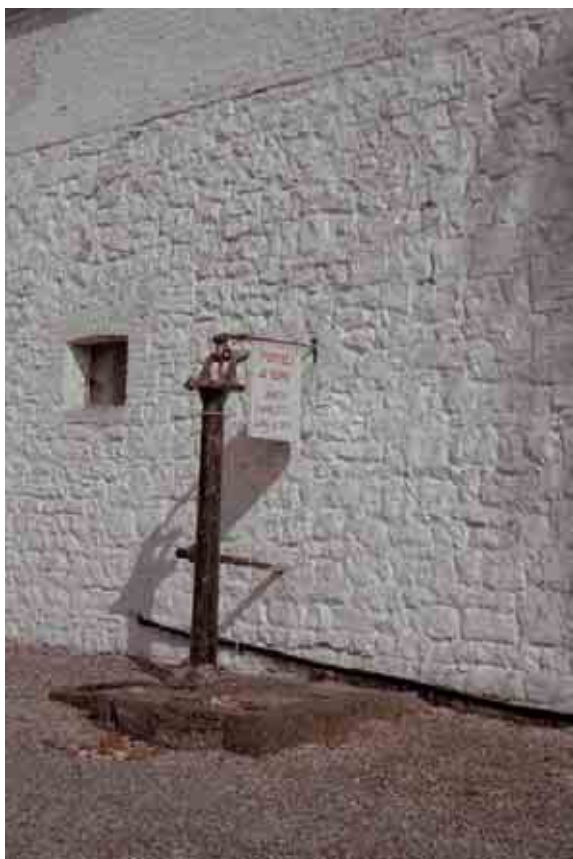
22. Ancienne pompe à eau, rue Lieutenant Général Conreur.

Ici et là, au détour d'une ancienne ferme ou bordant un chemin, on découvre de vieilles pompes à eau, vestiges d'un temps où l'eau n'était pas courante... On en compte un nombre étonnant à Ragnies, en bon état de conservation, comme si, témoins de la vie rurale d'autrefois, elles étaient particulièrement chères aux yeux des habitants.

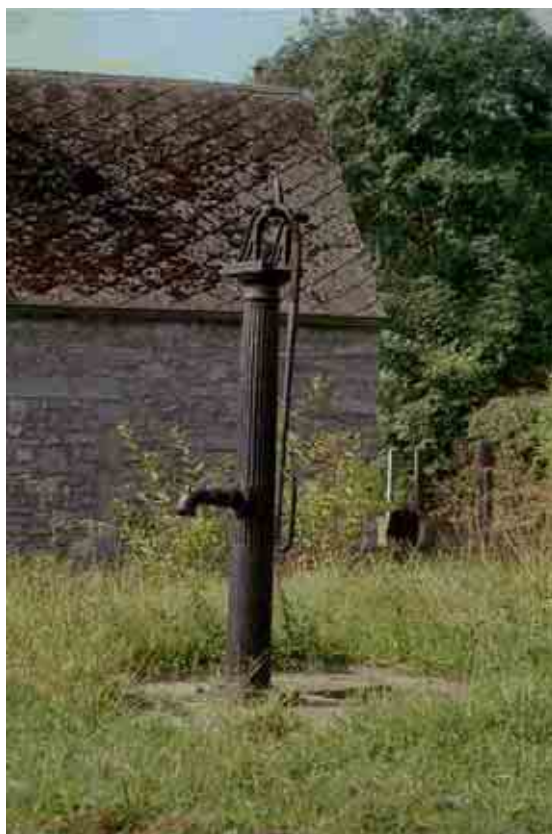
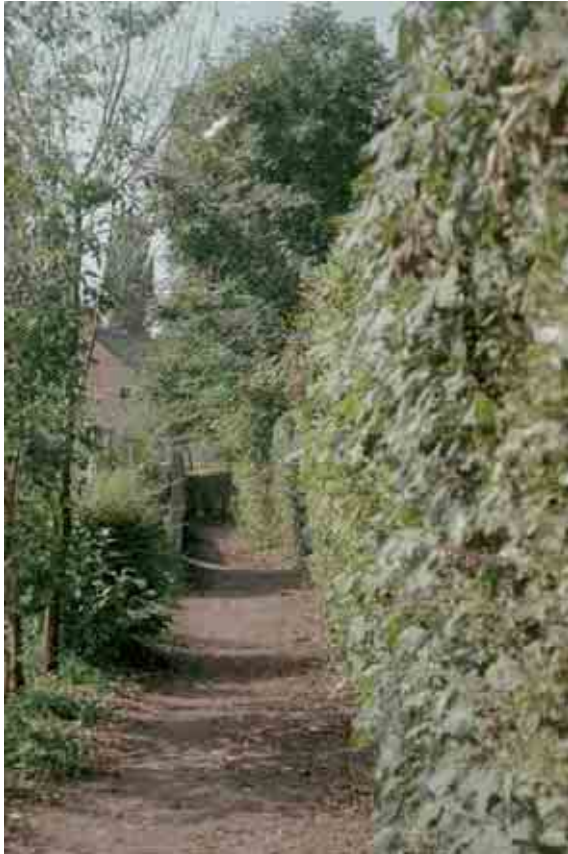
24. Ruelle Bomblet, depuis la rue de la Roquette.

L'intérêt des ruelles dans un espace bâti est indéniable :

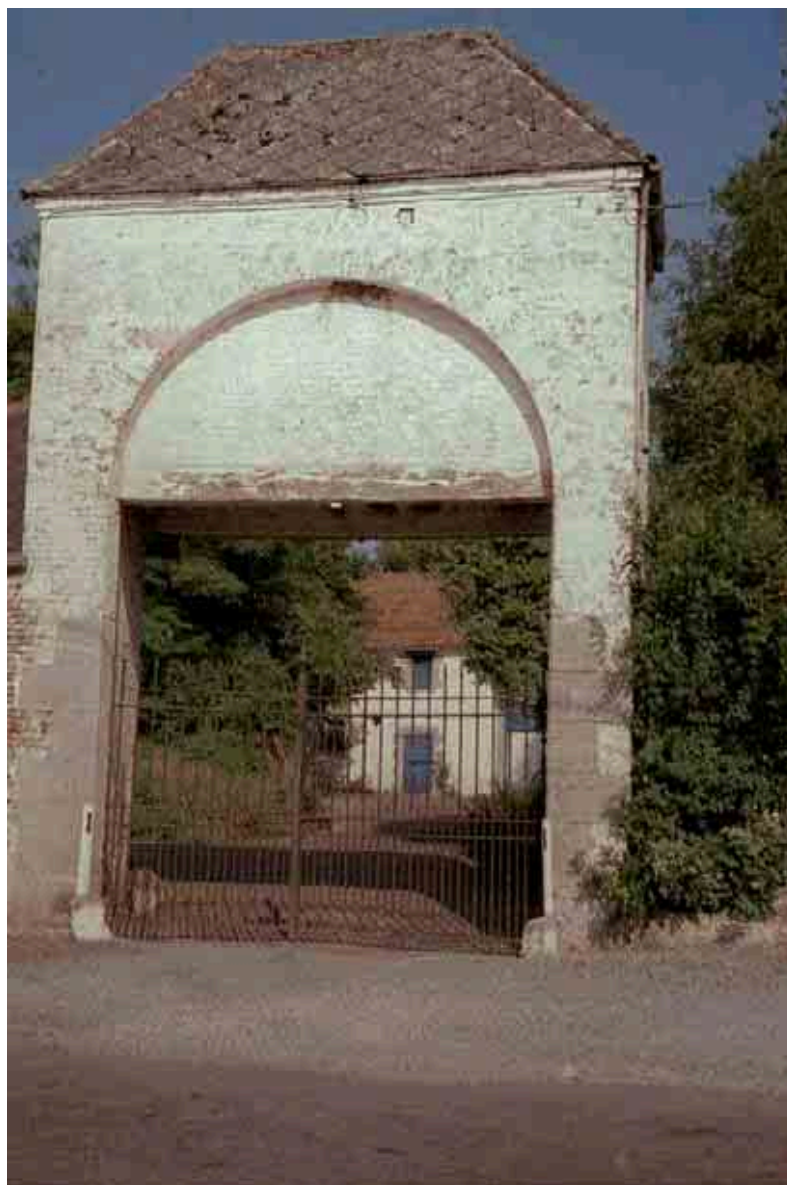
**26. Porche d'entrée de ferme,
n° 6 rue du Tambourin.**

Les porches d'entrées, tels que l'exemple remarquable ci-dessus, sont typiques de l'architecture rurale ancienne et des grosses implantations agricoles en quadrilatère. Celui représenté sur la photo donne accès à la cour au fond de laquelle on aperçoit l'écurie; il abrite un pigeonnier. Ces porches signalent en bordure de voirie la présence d'une ferme. Beaucoup d'entre eux ont été détruits, trop étroits pour laisser passer les machines agricoles modernes. Cette propriété datant du milieu du XIX^{ème} siècle est reprise à l'Inventaire.

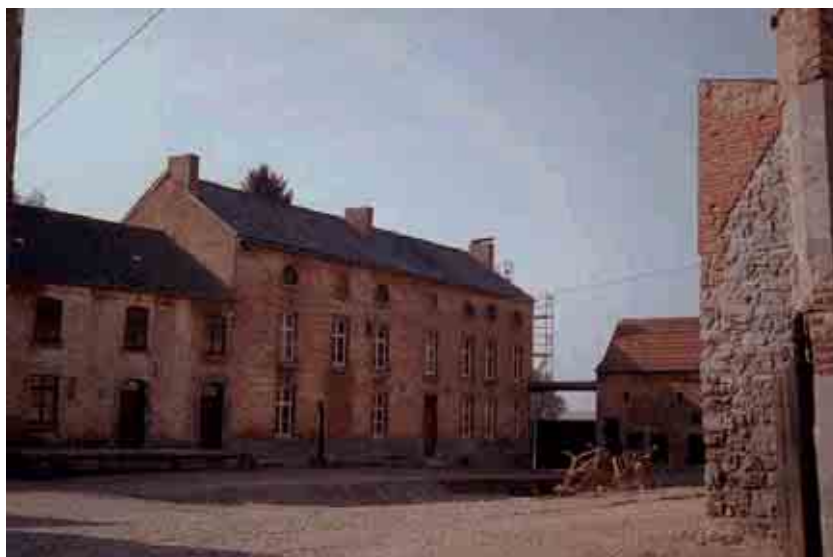
27. Ferme et cour n° 5 rue du Tambourin.

«Autrefois, la ferme formait un petit monde dans une société qui se suffisait à elle-même: on vivait des produits de la ferme, les jeunes se mariaient dans la cour...». La ferme de la famille Henquin est appelée « ferme rose » en raison du badigeon à la chaux vive qui recouvre les murs. Ses origines remonteraient au début du XVIème siècle mais les bâtiments existants installés en quadrilatère autour de la cour pavée datent de la fin du XVIIIème siècle; ils sont repris à l'Inventaire.

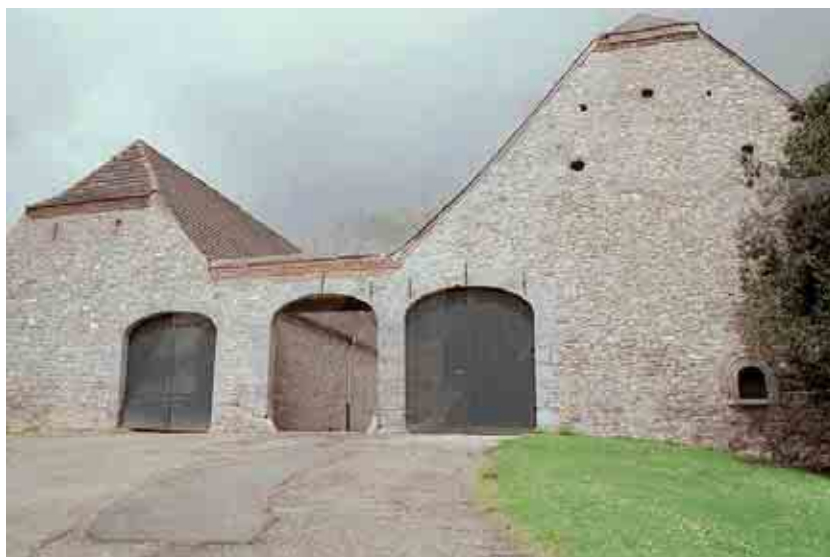
29. Ferme de la Cour.

Située légèrement à l'extérieur du village, la ferme de la Cour se signale par les doubles pignons en moellons de deux granges, qui, selon les archives de la ferme consultées par M. Anize, dateraient du XVII^{ème} siècle. Elles encadrent l'entrée charretière. Celle de droite est particulièrement monumentale. Autrefois propriété de l'abbaye de Lobbes, comme l'ensemble du village, son nom s'explique par le fait qu'elle abritait une cour de justice. Celle-ci était vraisemblablement rendue dans une tour rectangulaire ou donjon qui daterait du XIII^{ème} siècle. Le bâtiment est repris à l'Inventaire et mériterait le classement (pastille).

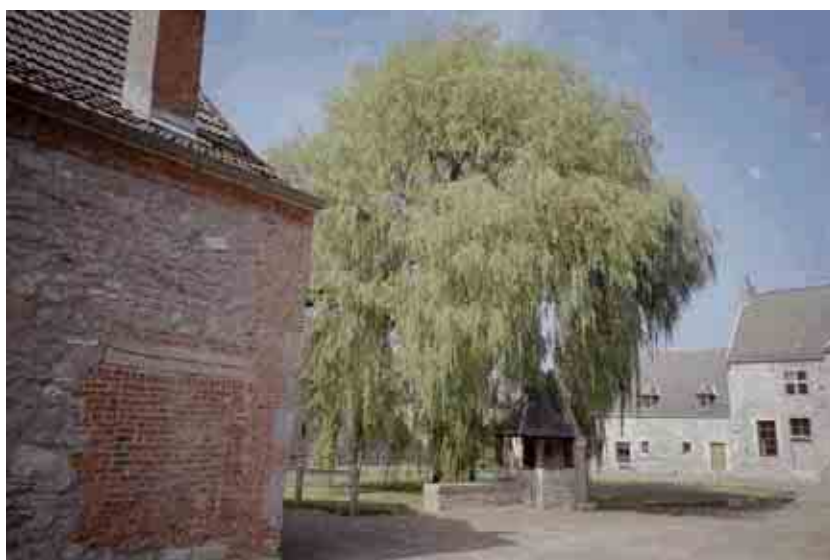
30. Cour intérieure de la ferme de la Cour.

Au fond de la cour, on aperçoit le logis en moellons de style traditionnel du XVII^{ème} siècle, préservant des fenêtres à croisée en pierre.

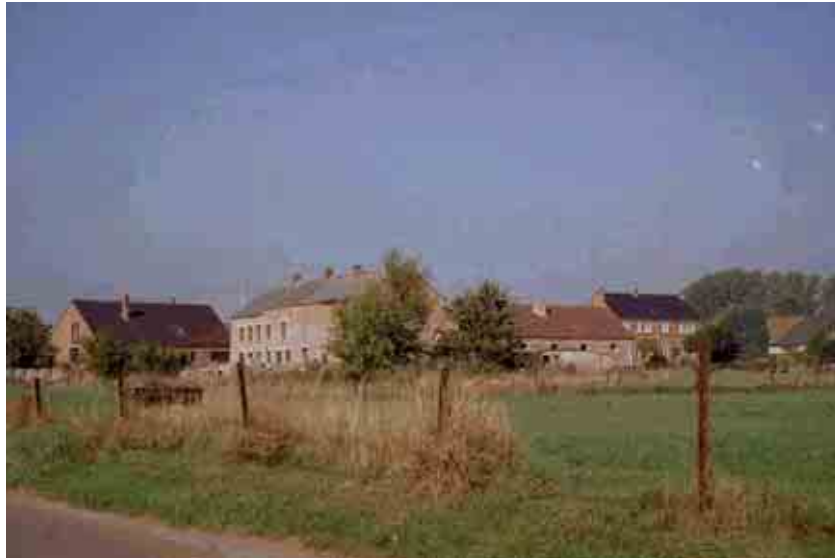
33. Paysage, rue Crapoto depuis la rue du Tambourin.

Un noyau d'habitat concentré présente toujours à sa périphérie des zones de bâtis plus lâches, marquant, par exemple, l'emplacement d'une ferme ancienne plus isolée. Les paysages offerts sont souvent intéressants; ici l'habitat apporte une troisième dimension qui meuble le plateau.

Mais l'intérêt réside aussi dans la ponctualité du phénomène, tant en surface occupée par un groupe d'habitat que par sa raréfaction dans l'ensemble d'un paysage. Dans le cas de leur multiplication ou de leur étoffement à outrance, ces zones perdent leur signification dans le paysage pour devenir du simple habitat étalé.

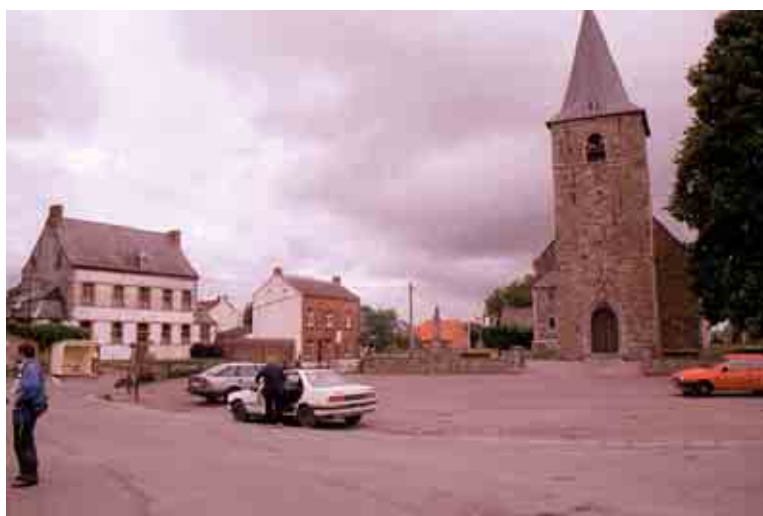
1. Place de Ragnies.

La place de Ragnies, en tant qu'espace convivial, n'est pas pourvue de l'aménagement qu'elle mérite dans le contexte intéressant du village.

De nombreux membres d'associations regrettent l'état d'abandon, voire de ruine de certains édifices, ce qui dévalorise l'ensemble. L'abribus, le panneau d'affichage, la bulle à verre et la pompe sont des éléments hétéroclites à repenser dans le cadre des aménagements. Ceux-ci, réfléchis et portés par des associations, devraient trouver écho auprès de la commune pour leur réalisation (pavés, aménagement de l'ancienne maison communale en particulier). Entre autres, l'abribus serait avantageusement remplacé par une structure plus légère et discrète.

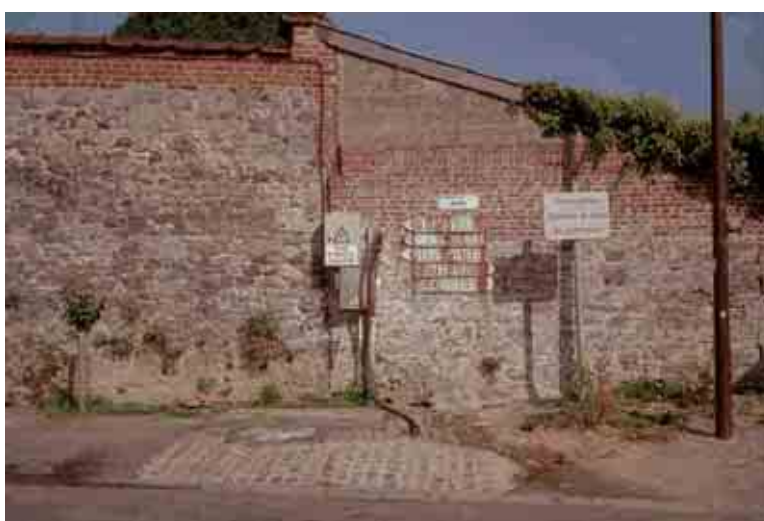
2. Anciennes plaques de signalisation et pompe sur la place.

Voici quelques éléments de patrimoine publics qui, dégradés, nuisent à l'image du village.

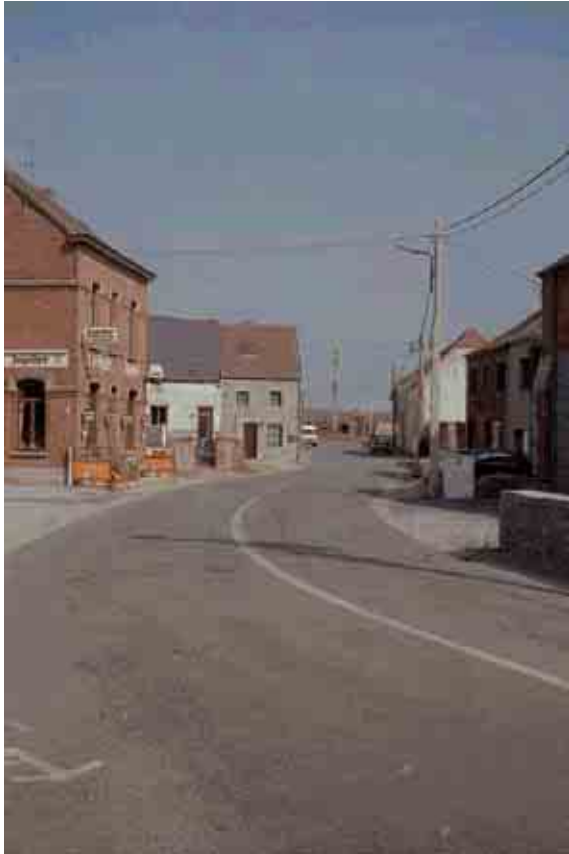
3. Rue de la Roquette vers la chapelle Saint-Roch.

La ligne continue sécurise l'automobiliste et le pousse à l'imprudence envers les autres usagers.

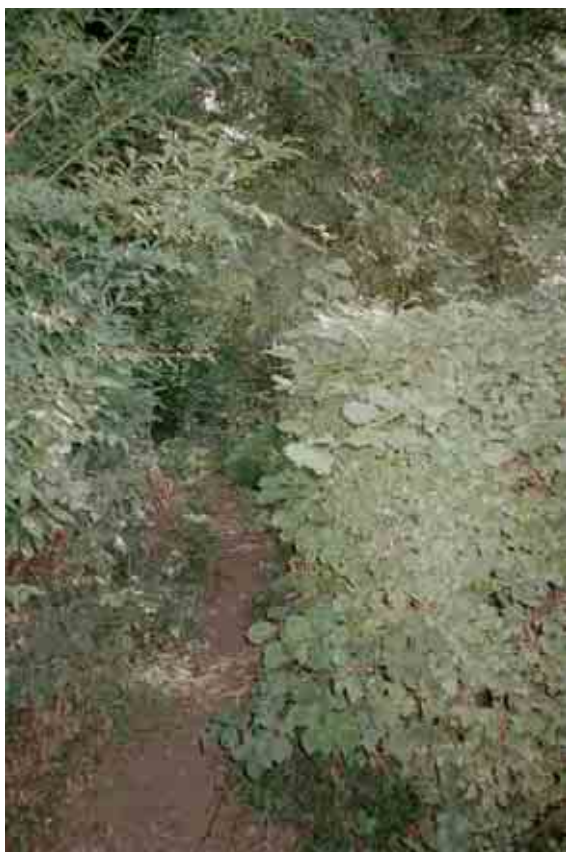
5. Sentier en zone boisée au départ de la rue de l'Escafène.

Ce cheminement est malheureusement devenu impraticable. De plus, il longe un ruisseau de plus en plus pollué. Il attend une nouvelle vie; plusieurs personnes sont prêtes à s'y investir.

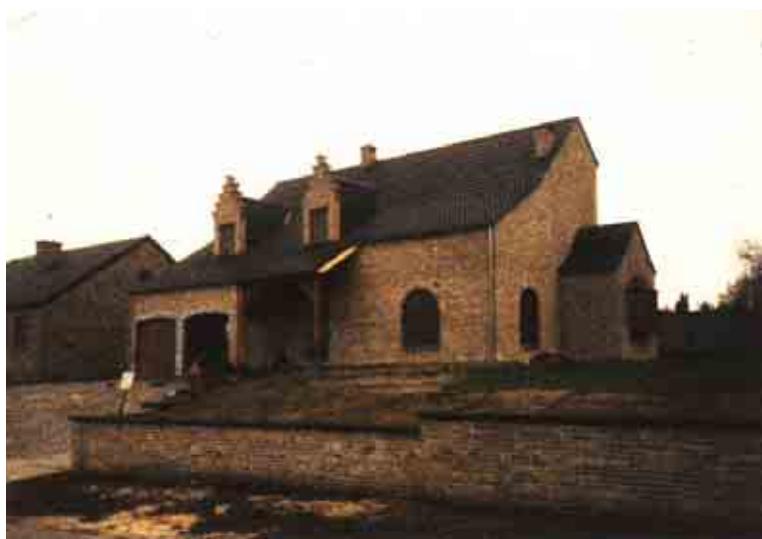
6. Nouvelles constructions ne respectant ni le relief du sol ni les caractéristiques du bâti local. Exemple pris en dehors de l'entité thudinienne.

Si la place de Ragnies et ses abords directs conservent un patrimoine de grande valeur sur le plan architectural et historique, lorsqu'on s'éloigne du centre, cette qualité du bâti ancien se perd. Trop de nouvelles constructions sont isolées sur de petites buttes et ne respectent ni le relief, ni le cheminement rural ancien et bien peu les caractères architecturaux traditionnels. Ceci est d'autant plus regrettable que le règlement régional sur la bâtisse en site rural impose des normes d'harmonisation non respectées.
